≪ロープ高所作業災害報告≫

2025/10/11

1. 基本情報

発生日時	令和7年8月13日 10時30分頃
発生場所	鳥取県鳥取市
作業内容	窓ガラス清掃
災害区分	墜落

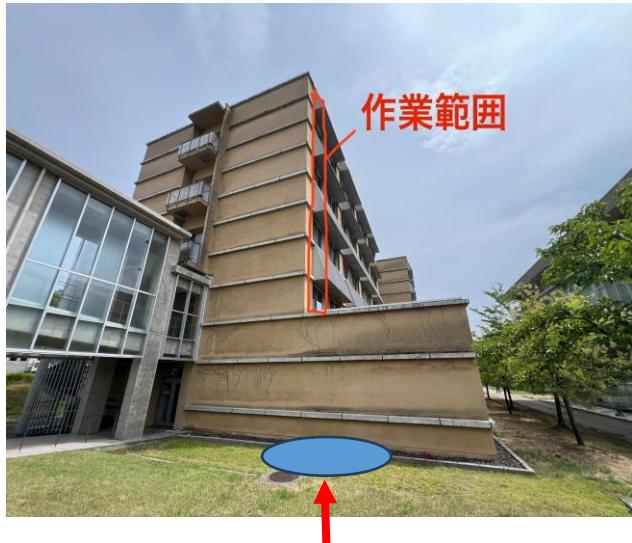
墜落箇所

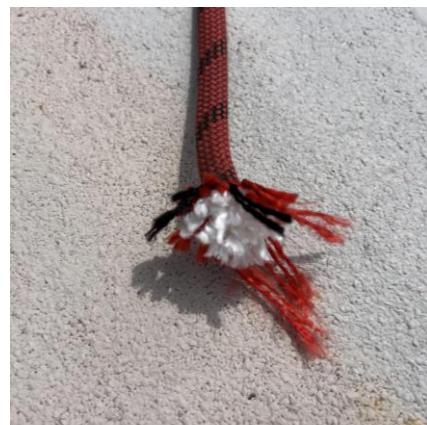
実際に切断したロープ

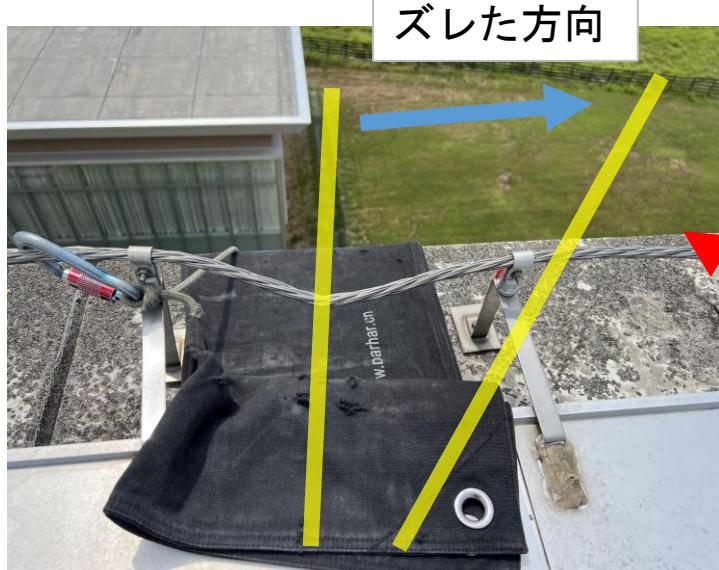
ズレた方向

このエッジでロープが
切断したと思われる

ビルメンテナンス業におけるガラス清掃作業では、ライフラインの設置は法令上義務付けられており、今回の事故はこの基本的な安全措置が講じられていなかった点を重く受け止める必要がある。また、仮にライフラインを設置していた場合であっても、確認されたロープガードの設置方法では横ズレが生じる可能性があり、ライフラインが切断されていた恐れも否定できない。ロープガードは、ズレが想定される場合にはロープに巻き付けて設置することが必要であった。
