# ロープ高所作業における墜落事故の分析および再発防止策

## － ビームスライダー脱落事例 －

2026年2月 株式会社ロープアクセス

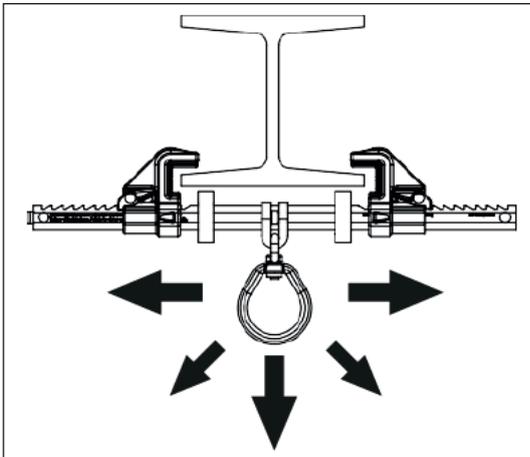
身体支持がビームスライダーに依存した状態で、主桁端部の切欠き部においてビームスライダー（治具）が脱落し、支持を失ったため作業員が墜落した。（図1）

図1.ビームスライダー。H鋼に取り付けて使用する治具。

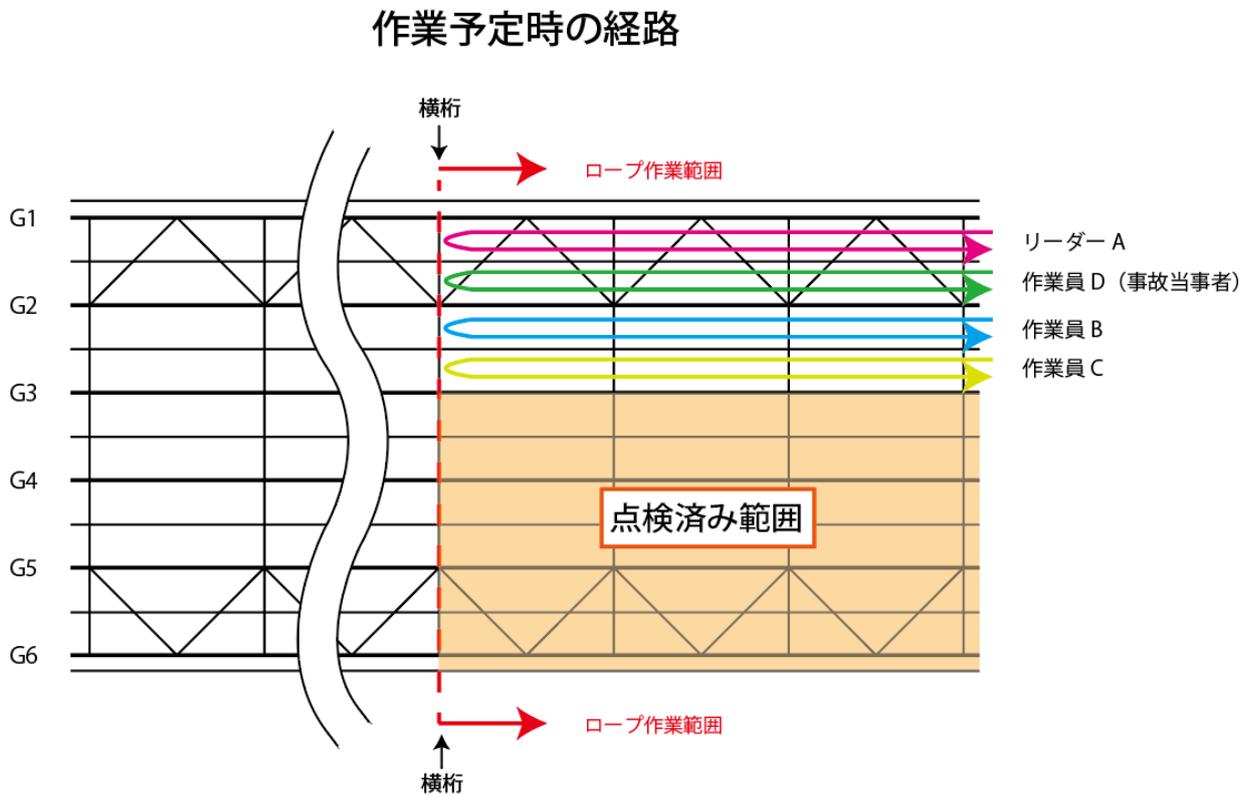
図2.作業計画時の経路

OO橋において、G1主桁からG6主桁の跨線部をロープ高所作業による点検を行う業務の3日目であった。作業員4名のうち、リーダーA、作業員Dの2名がG1～G2間の調査を担当し、残りの2名がG2～G3間の調査を担当していた。(図2)

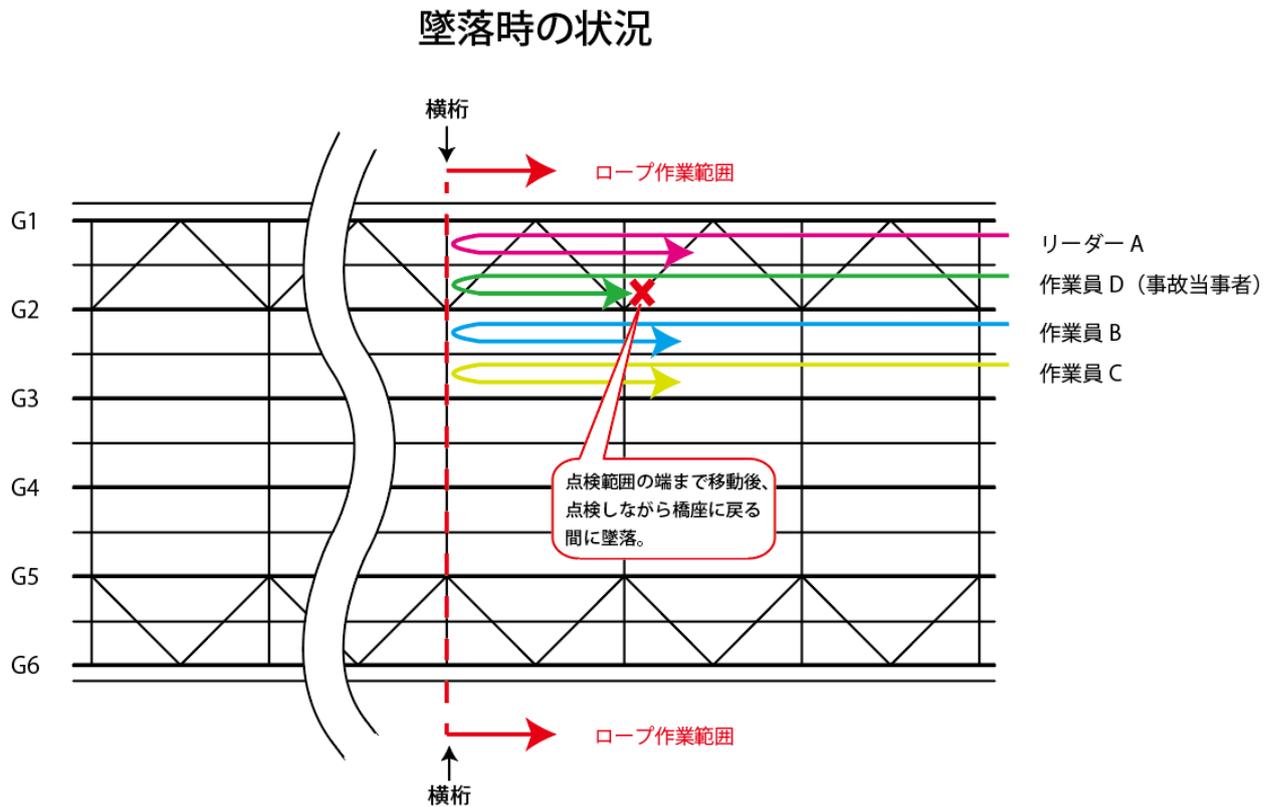
図3.作業員 D の墜落位置

リーダー A が橋軸方向へ移動中、物音に気づき振り返ったところ、  
作業員 D が線路上に墜落していることを確認した。

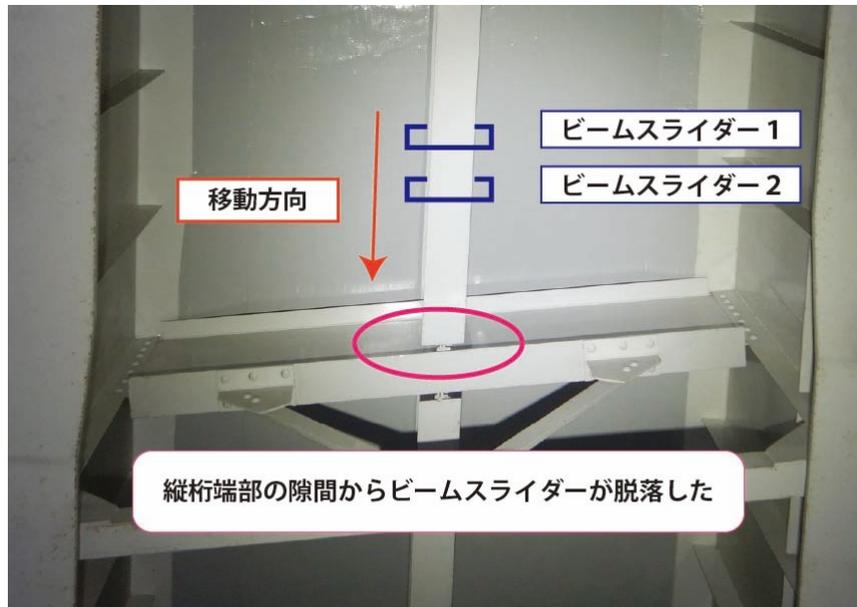
図4.縦桁端部の下フランジ切り欠き部

縦桁と対傾構の間に隙間があり、その隙間からビームスライダー2個が外れたことで支持状態を失い、身体支持が維持されず作業員が墜落した。（図4）

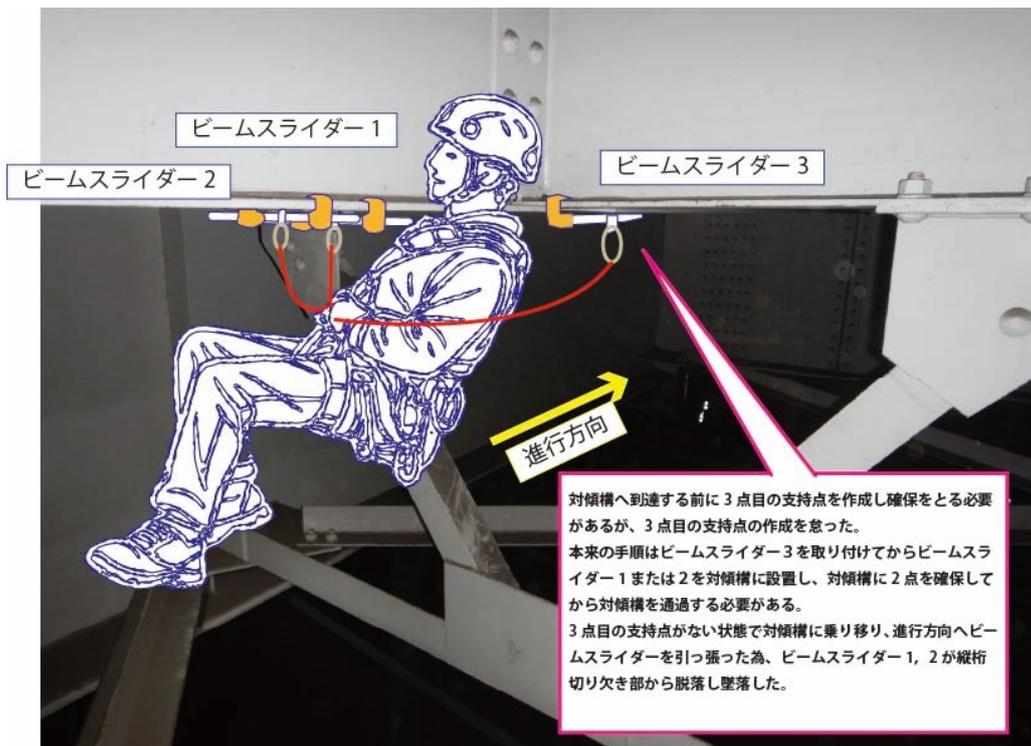
図5. 本来の作業手順イメージ（対傾構通過時）

対傾構通過前に、本来手順に基づき実施すべき対傾構への追加確保が行われていなかった。

その結果、対傾構通過時において、作業員の身体支持が縦桁に取り付けられたビームスライダーのみに依存する状態となっていた。

これにより、ビームスライダーが脱落した場合には、身体支持を維持することができない作業条件となっていた（図5参照）。

しかしながら、当該構造条件に対しては、より確実に支持が維持される作業方法を採用すべきであった。
